# Drift- og vedligeholdelsesplan

Rapporten er udarbejdet den 14-10-2022 af factum2, Aarhus Afd. for:

PMMV 41-65 Aps, CVR 41968389

Poul Martin Møllers Vej 41-65

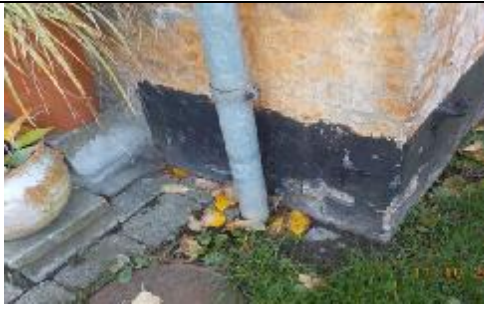
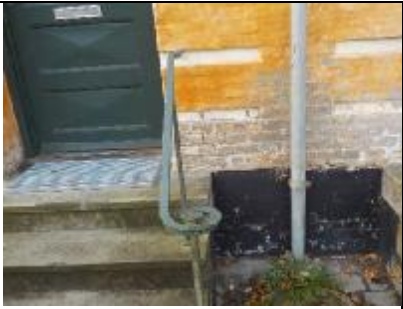
| Emne | Beskrivelse |
|---|---|
| Udførelse | D: sokkel/sokkelpuds efterses for revner, løs puds og afskallet overflader.<br><br>V: Løs puds afbankes og fjernes. Der pudses med sokkelpuds, hvor der er revner og manglende puds, det er normalt ved døråbninger, vinduespartier, samt overflader hvor terræn/jord har opfugtet facade. Dette kan bl.a. konstateres i nr 43,57,61,63.<br><br>F: |

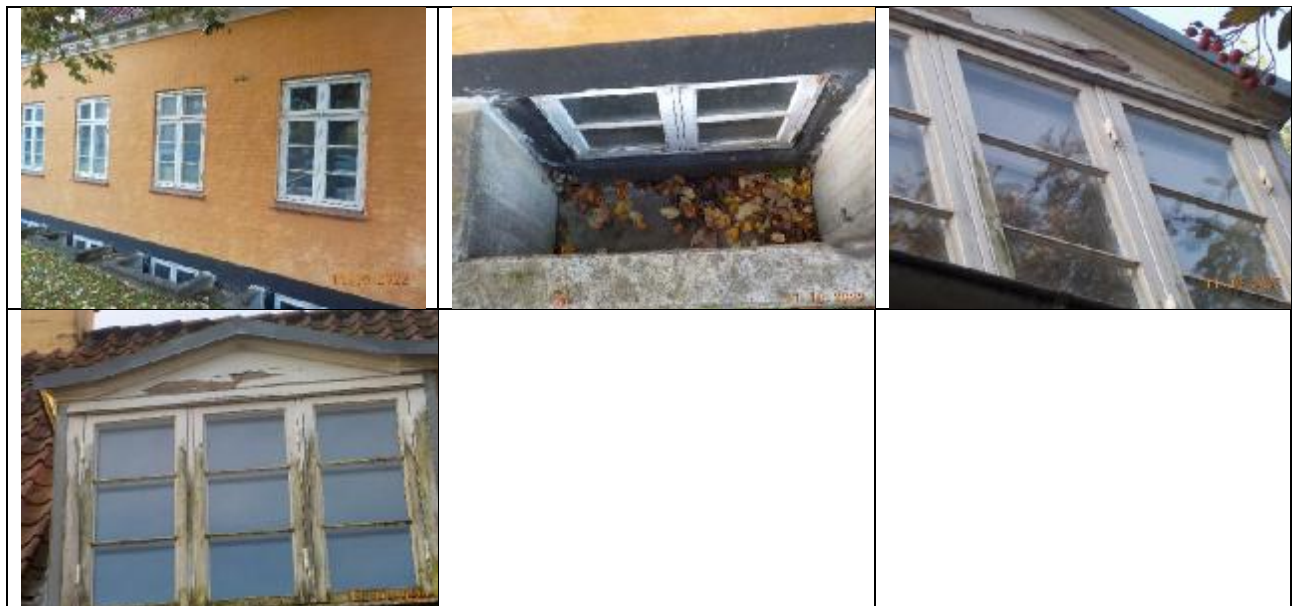
| Emne | Beskrivelse |
|---|---|
| Udførelse | D: Vinduer efterses løbende for evt. skader på træ og beslag samt punkterede termoruder. Fuger efterses for fugeslip og revner/nedbrydning.<br><br>V: Smøring/justering af beslag, samt evt. rep af nedbrudt træ og maling.<br><br>F: |

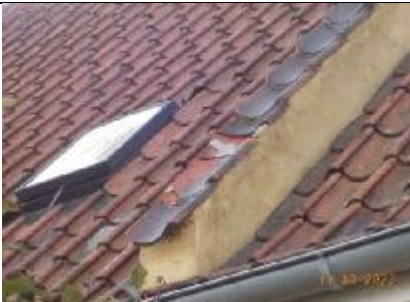
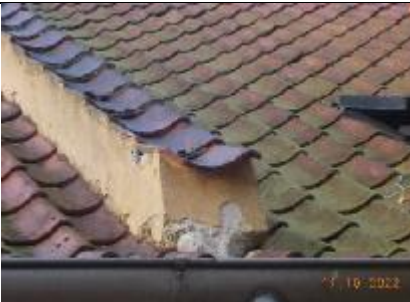
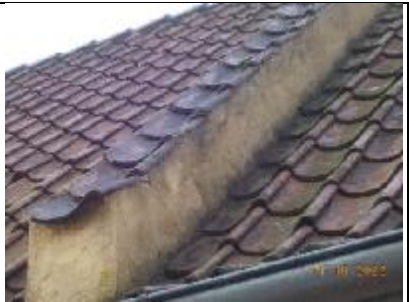
| Emne | Beskrivelse |
|---|---|
| Udførelse | D: Brandmure eftergås og udbedres i nødvendigt omfang.<br><br>V: Afskallet puds afrenses og efterpudses, defekte tagsten udskiftes, og inddækninger eftergås, bl.a brandmur ved nr 23, 7 og 71.<br><br>F: |

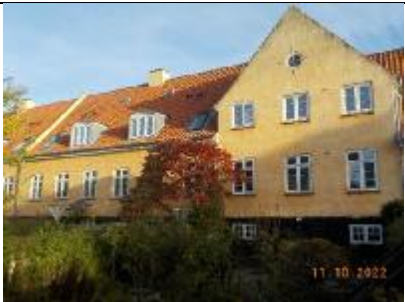
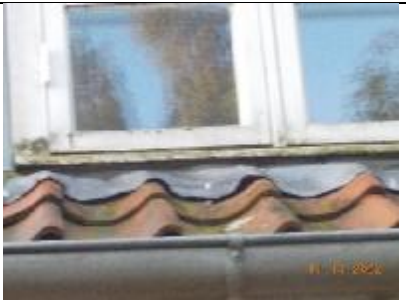
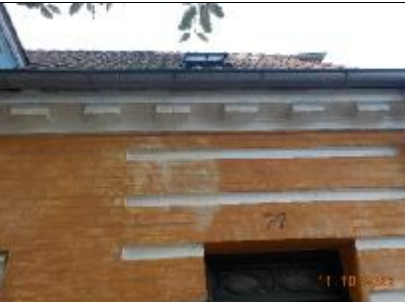
| Emne | Beskrivelse |
|---|---|
| Udførelse | <p>D: Tagrender renses årligt for snavs og løvfald. Der efterses for utætheder og det kontrolleres om tagrender hælder mod nedløb. Kontrol udføres lettest med vand.</p> <p>V: Evt. utætte samlinger repareres/tættes.</p> <p>F:</p> |
