# Drift- og vedligeholdelsesplan

Rapporten er udarbejdet den 14-10-2022 af factum2, Aarhus Afd. for:

PMMV 1-39 Aps, CVR 41968532

Poul Martin Møllers Vej 1-39

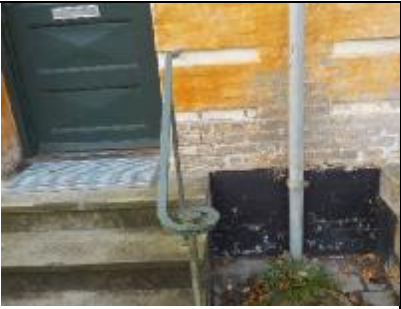
| Emne | Beskrivelse |
|---|---|
| Udførelse | D: sokkel/sokkelpuds efterses for revner, løs puds og afskallet overflader.<br><br>V: Løs puds afbankes og fjernes. Der pudses med sokkelpuds, hvor der er revner og manglende puds, det er normalt ved døråbninger, vinduespartier, samt overflader hvor terræn/jord har opfugtet facade. Dette kan bl.a. konstateres i nr 43,57,61,63.<br><br>F: |

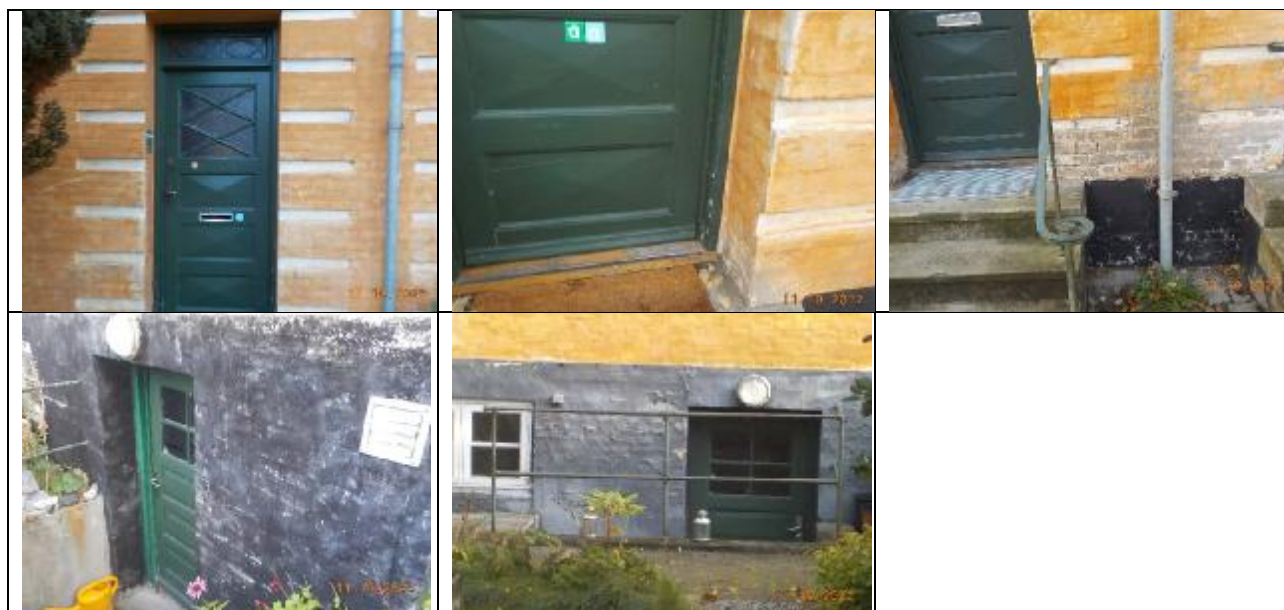
| Emne | Beskrivelse |
|---|---|
| Materialer | Alle døre er af ældre dato men i ok stand, alderen taget i betragtning. Fuget med mør-telfuger. |
| Udførelse | D: Døre eftergås for evt rådskader og afskallet maling og fuger.<br><br>V: Døre eftergås og i nødvendig omfang males. Samt evt rep. Af nedbrudt træ og ud-skiftning af fuger.<br><br>F: |

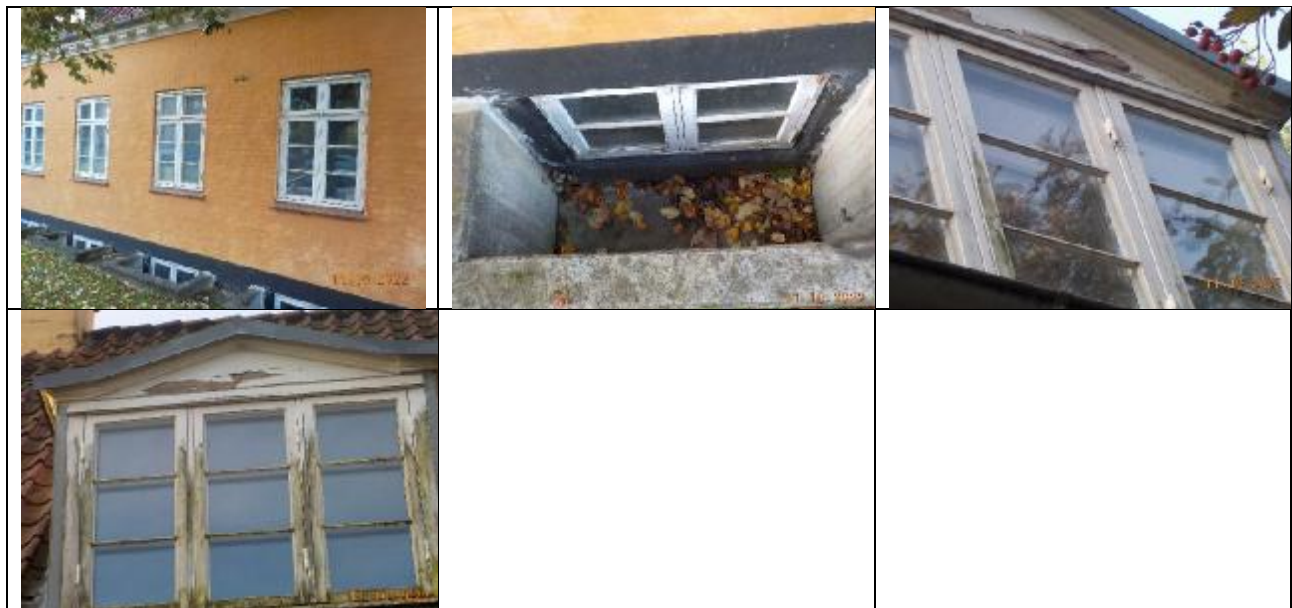
| Emne | Beskrivelse |
|---|---|
| Udførelse | D: Vinduer efterses løbende for evt. skader på træ og beslag samt punkterede termoruder. Fuger efterses for fugeslip og revner/nedbrydning.<br><br>V: Smøring/justering af beslag, samt evt. rep af nedbrudt træ og maling.<br><br>F: |

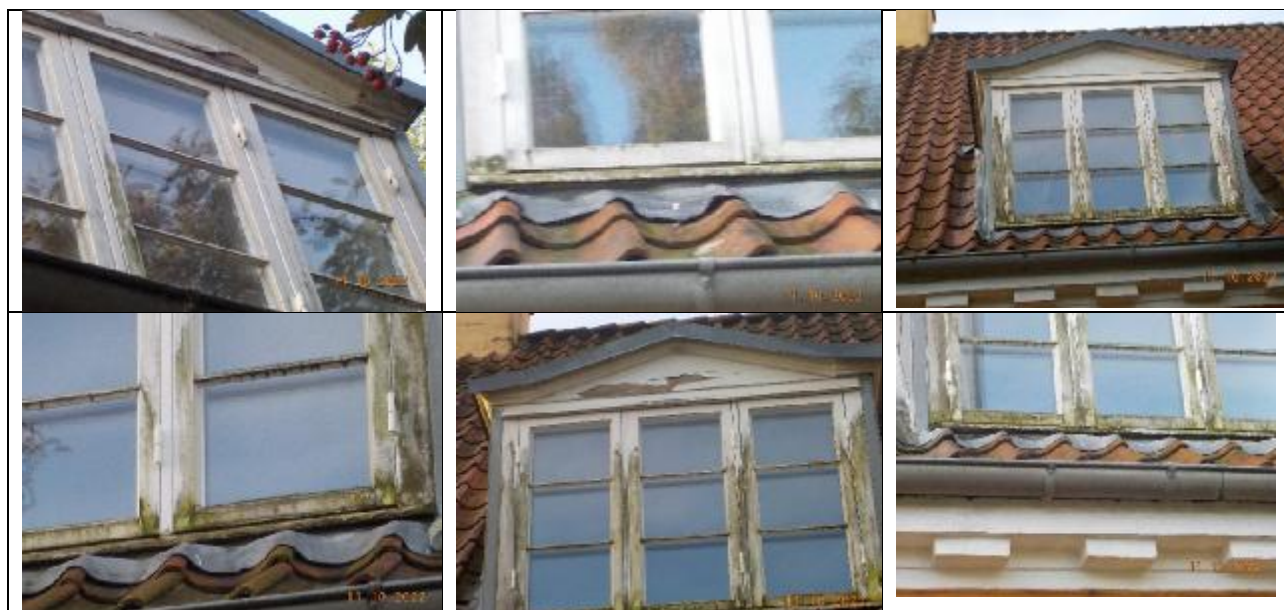
| Emne | Beskrivelse |
|---|---|
| Udførelse | D: Alle kviste efterses for evt. rådskader samt defekte inddækninger og afskallet maling.<br>V: Afskallet maling afrenses og males, evt nedbrudt træ udskiftes og inddækninger reparerer.<br>F: |

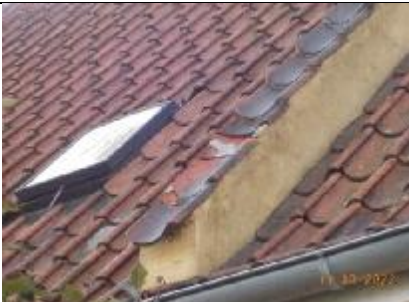
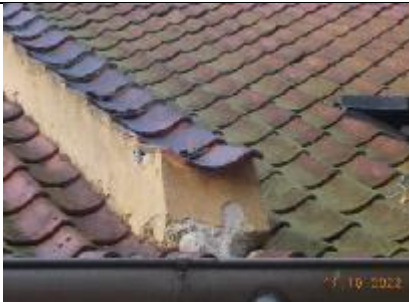
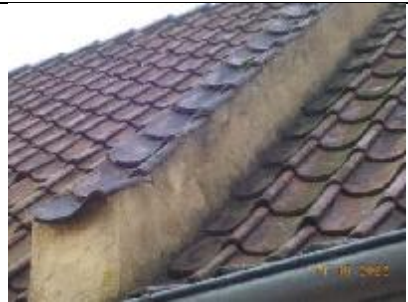
| Emne | Beskrivelse |
|---|---|
| Udførelse | D: Brandmure eftergås og udbedres i nødvendigt omfang.<br><br>V: Afskallet puds afrenses og efterpudses, defekte tagsten udskiftes, og inddækninger eftergås, bl.a brandmur ved nr 23, 7 og 71.<br><br>F: |

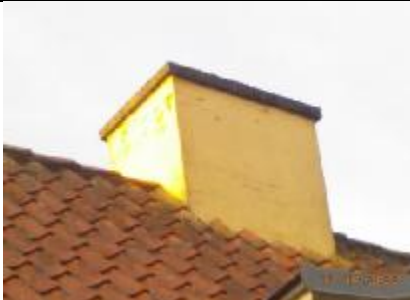
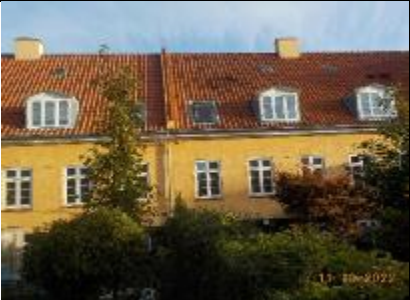
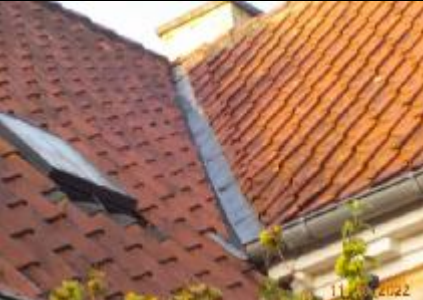
| Emne | Beskrivelse |
|---|---|
| Udførelse | D: Skorstene eftergås og udbedres.<br>V:Løs afskallet puds afrenses og efterpudses.<br>F: |

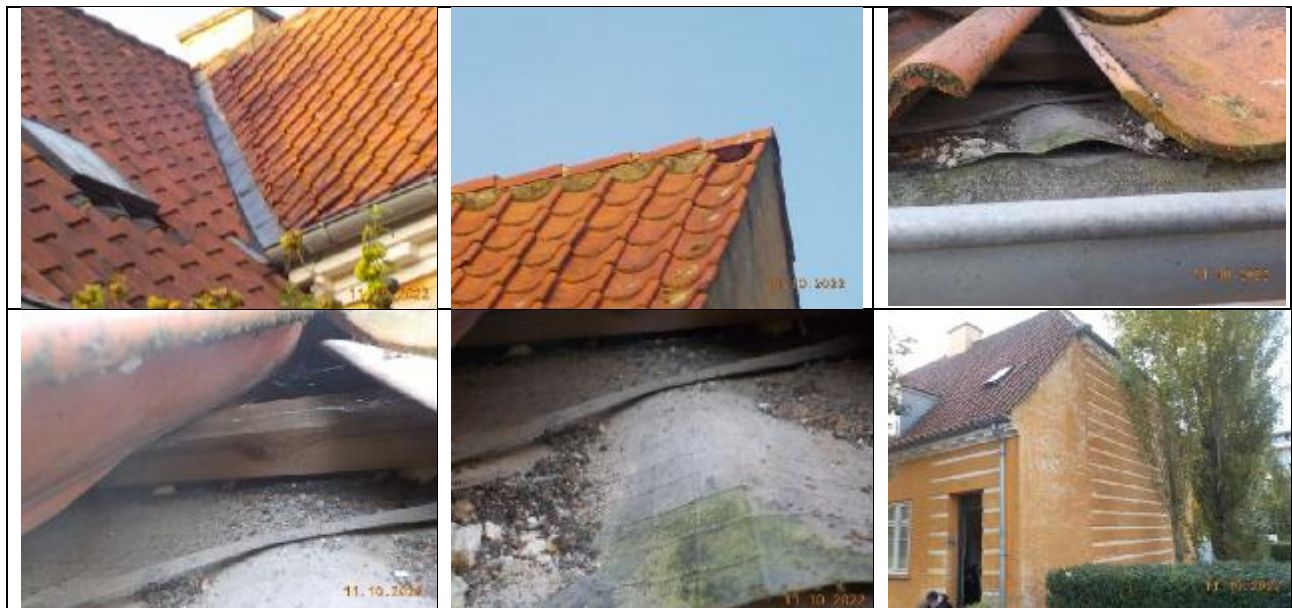
| Emne | Beskrivelse |
|---|---|
| Udførelse | <p>D: Tagbelægning efterses udvendigt for løse, knækkede og revnede tagsten og tagsten med afskalninger. Mørtel i rygninger eftergås og skotrender og fodblik eftergås for tilstand og evt. revner(utætheder).</p> <p>V: Evt nedblæste eller forskubbete tagsten lægges på plads og bindes i henhold til foreskrifter. Evt. knækkede og defekte tagsten udskiftes og bindes i henhold til foreskrifter.</p> <p>Evt. løse og defekte inddækninger fastgøres eller udskiftes.</p> <p>Rygninger eftergås og forvitret/revnet mørtel eftergås og efterpudses i nødvendigt omfang.</p> <p>For at undgå mos/algevækst kan man med fordel få udført algebehandling ca hver 2 år. Det er indregnet i nedennævnte plan.</p> <p>F: De nederste 2 rækker af tagsten kunne konstateres ikke at være bundet alle som foreskrevet. Tagsten bindes i henhold til foreskrifter.</p> |

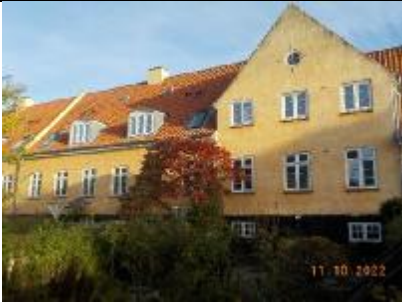
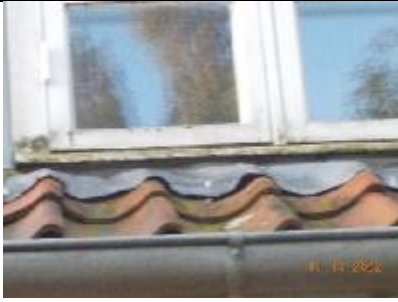
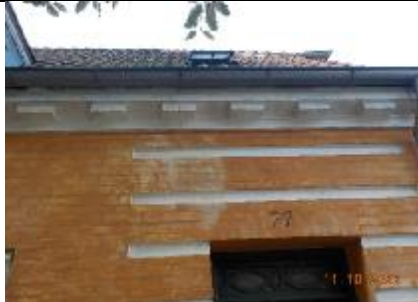
| Emne | Beskrivelse |
|---|---|
| Udførelse | <p>D: Tagrender renses årligt for snavs og løvfald. Der efterses for utætheder og det kontrolleres om tagrender hælder mod nedløb. Kontrol udføres lettest med vand.</p> <p>V: Evt. utætte samlinger repareres/tættes.</p> <p>F:</p> |
