# Drift- og vedligeholdelsesplan

Rapporten er udarbejdet den 14-10-2022 af factum2, Aarhus Afd. for:

PMMV 67-77 Aps, CVR 41967927

Poul Martin Møllers Vej 67-77

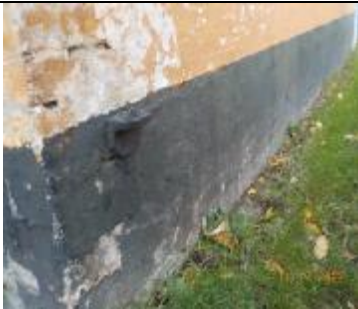
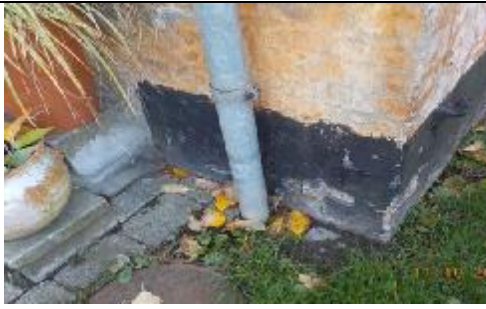
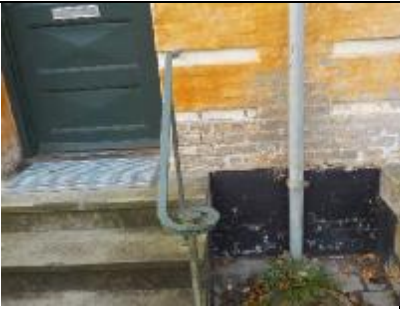
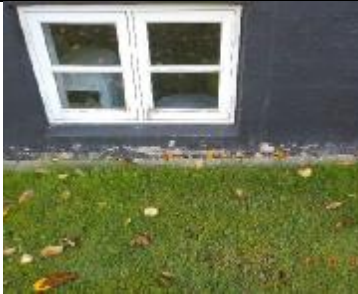
## Fotoregistrering

| Emne | Beskrivelse |
|---|---|
| Udførelse | D: sokkel/sokkelpuds efterses for revner, løs puds og afskallet overflader.<br><br>V: Løs puds afbankes og fjernes. Der pudses med sokkelpuds, hvor der er revner og manglende puds, det er normalt ved døråbninger, vinduespartier, samt overflader hvor terræn/jord har opfugtet facade. Dette kan bl.a. konstateres i nr 43,57,61,63.<br><br>F: |

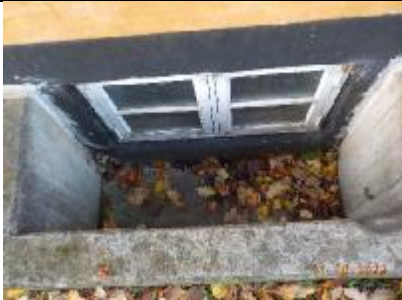
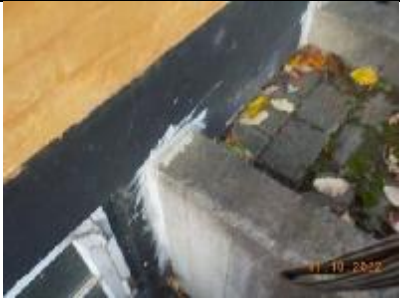
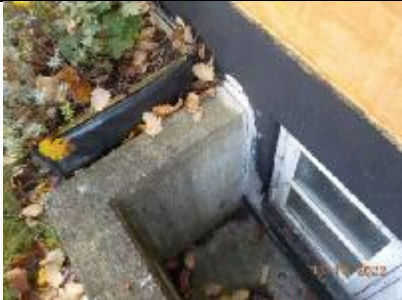
## Fotoregistrering

| Emne | Beskrivelse |
|---|---|
| Udførelse | D: Lyskasser efterses og revner eftergås løbende.<br>V: Enkelte lyskasser er revnet i samling med kældervægge, bl.a. i nr 31,55,57,59,61,77.<br>Lyskasser renses i samling med kældervæg og efterpudses.<br>F: |

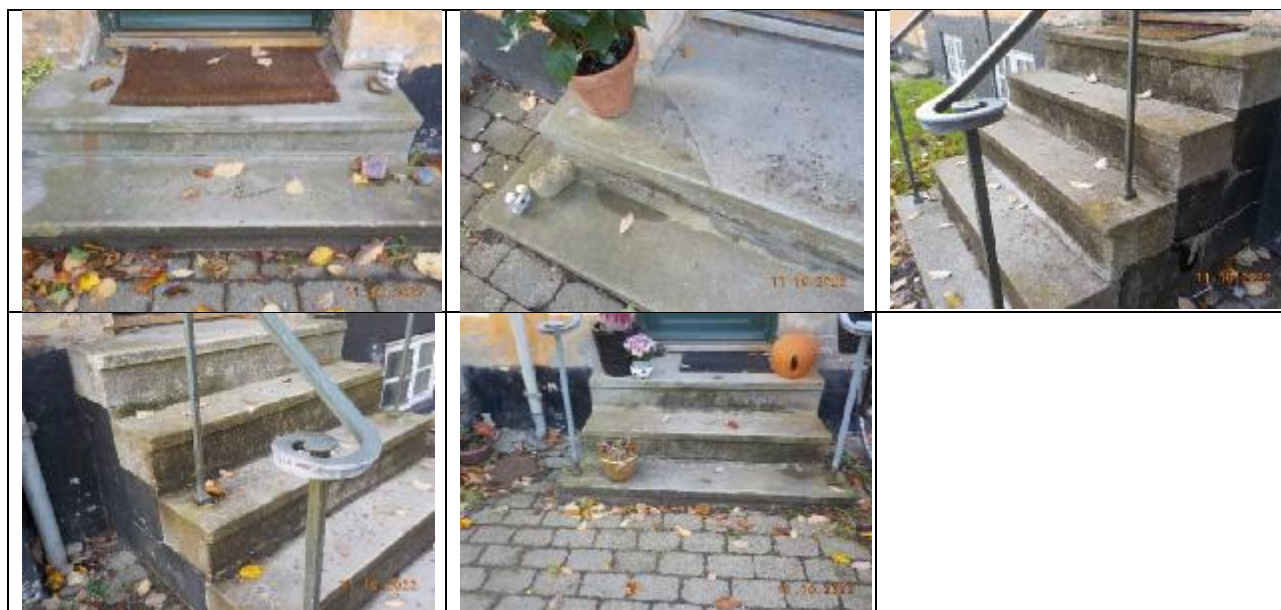
## Fotoregistrering

| Emne | Beskrivelse |
|---|---|
| Udførelse | D: Trapper eftergås i forb. med eftersyn.<br><br>V: Revnet og løs puds bankes rent og renses og efterpudses. Der kan konstateres revner i nr. 1,23,35,37,43,53,55,69.<br><br>F: |

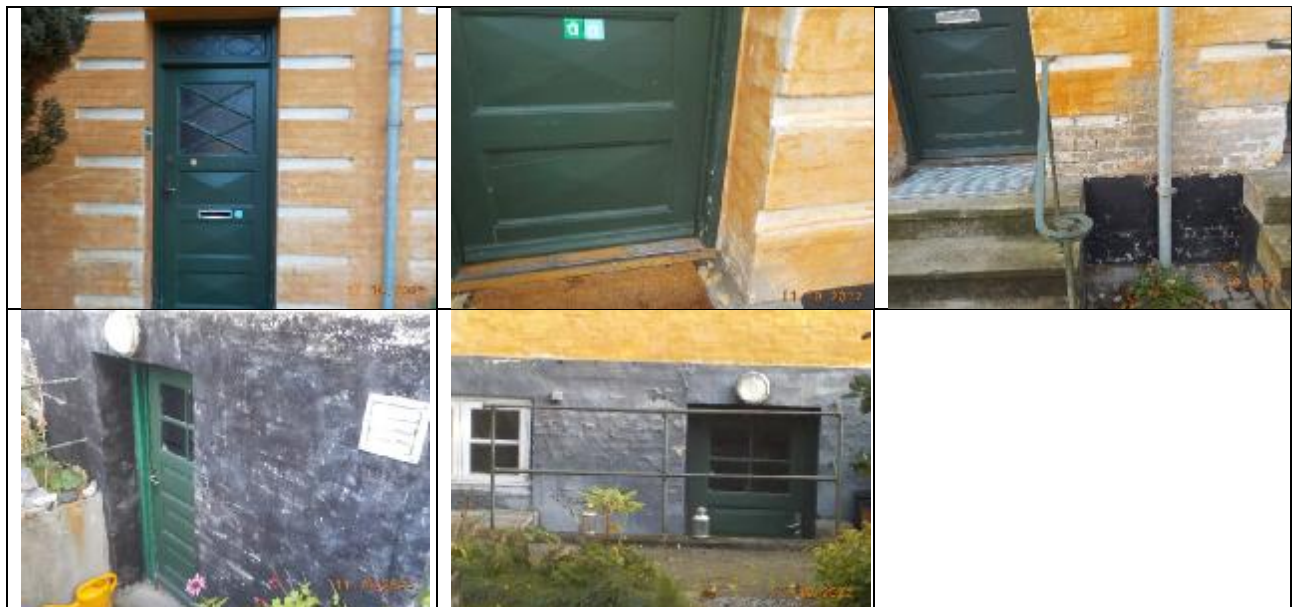
## Fotoregistrering

| Emne | Beskrivelse |
|---|---|
| Materialer | Alle døre er af ældre dato men i ok stand, alderen taget i betragtning. Fuget med mør-telfuger. |
| Udførelse | D: Døre eftergås for evt rådskader og afskallet maling og fuger.<br><br>V: Døre eftergås og i nødvendig omfang males. Samt evt rep. Af nedbrudt træ og udskiftning af fuger.<br><br>F: |

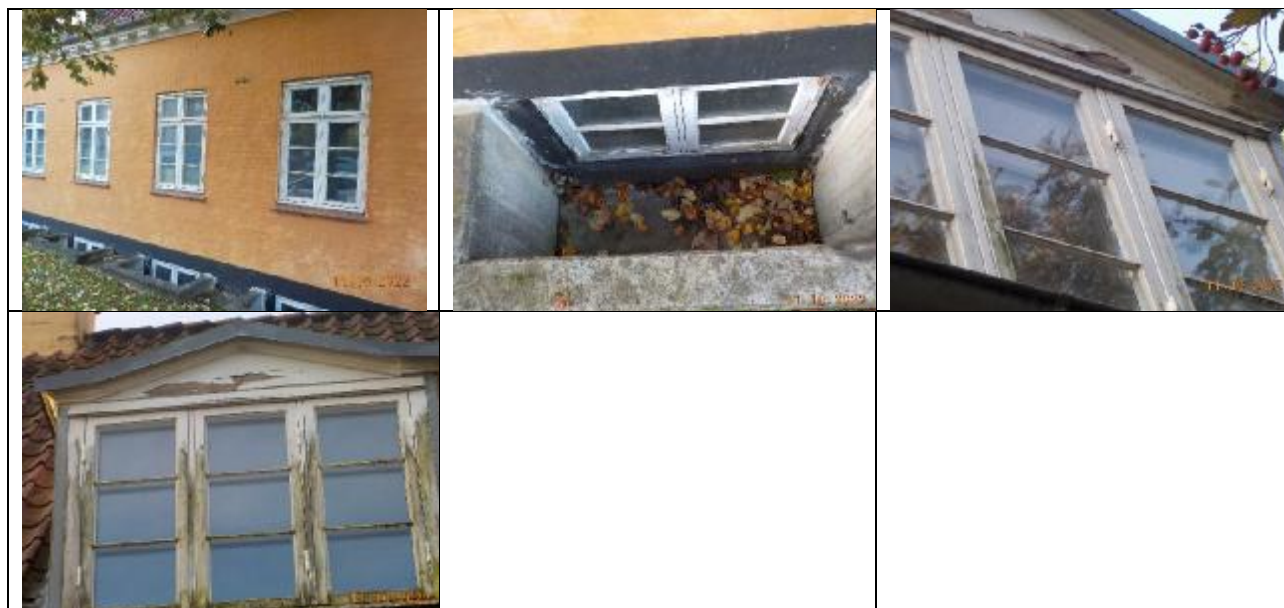
## Fotoregistrering

| Emne | Beskrivelse |
|---|---|
| Udførelse | D: Vinduer efterses løbende for evt. skader på træ og beslag samt punkterede termoruder. Fuger efterses for fugeslip og revner/nedbrydning.<br><br>V: Smøring/justering af beslag, samt evt. rep af nedbrudt træ og maling.<br><br>F: |

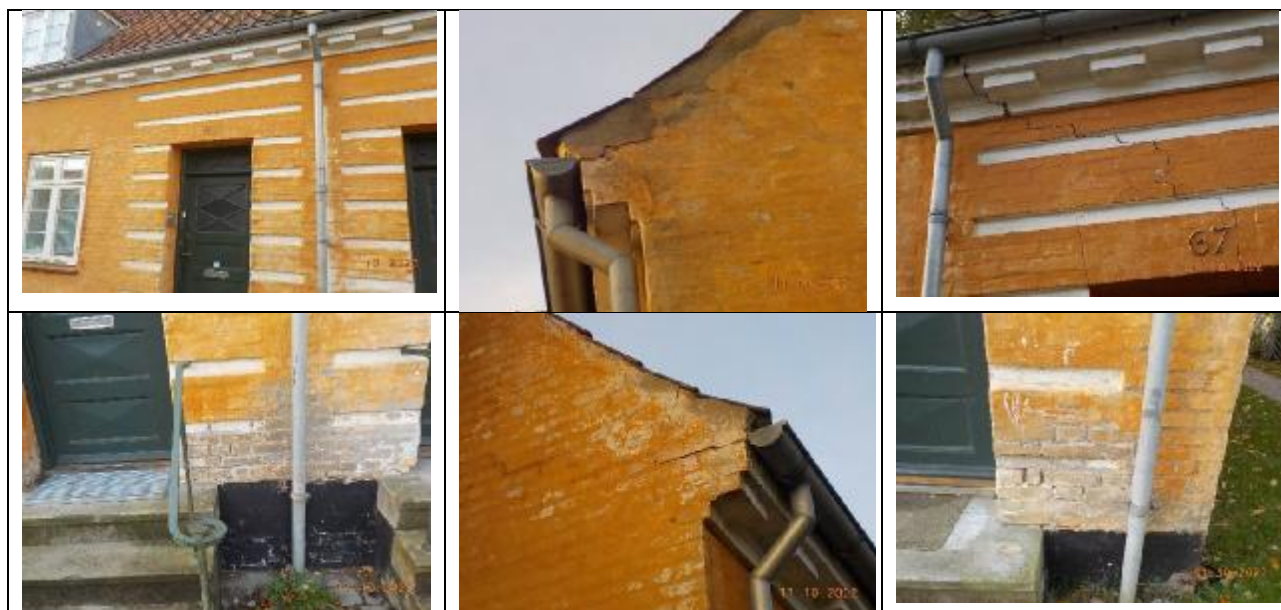
## Fotoregistrering

| Emne | Beskrivelse |
|---|---|
| Udførelse | <p>D: Facader og sålbænke under vinduer efterses for revner, løse, porøse og udfaldne fuger og afskallet maling/puds, bl.a. i nr 1, 43,57,59, og 65. Der kan konstateres en større sætningsrevne i nr 67.</p> <p>V: Hvor der er mos/algevækst i fuger/puds afrenses dette og eftergås, forvitrede fuger og revner og puds afrenses og efterfuges.</p> <p>F: Løse, porøse og defekte fuger ved nr 67 kradses ud, reparation med evt fugejern laves og der omfuges i nødvendigt omfang. Indhent tilbud. Skøn.</p> |

| Driftsoplysninger | År |
|---|---|
| Udskiftning | 2025 (Revne i nr 67). |

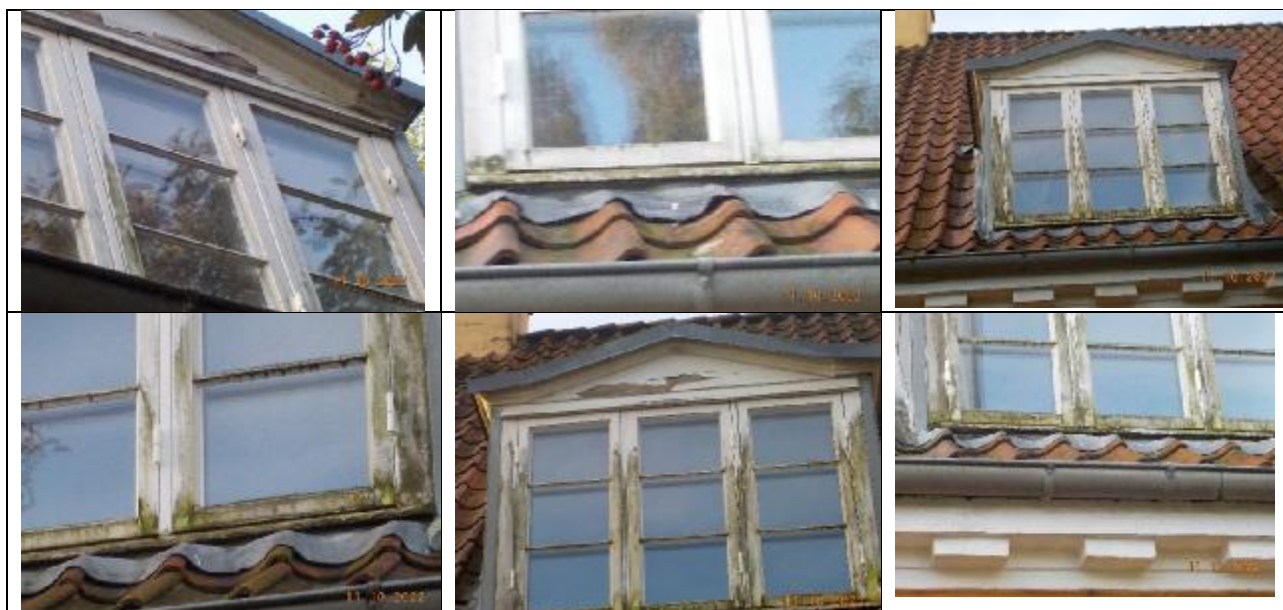
## Fotoregistrering

| Emne | Beskrivelse |
|---|---|
| Udførelse | D: Alle kviste efterses for evt. rådskader samt defekte inddækninger og afskallet maling.<br>V: Afskallet maling afrenses og males, evt nedbrudt træ udskiftes og inddækninger reparerer.<br>F: |

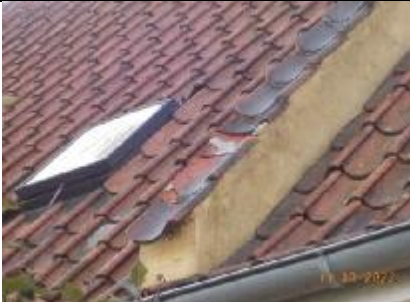
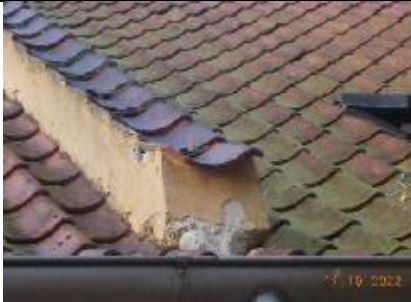
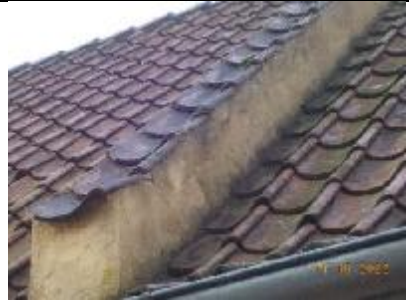
## Fotoregistrering

| Emne | Beskrivelse |
|---|---|
| Udførelse | D: Brandmure eftergås og udbedres i nødvendigt omfang.<br><br>V: Afskallet puds afrenses og efterpudses, defekte tagsten udskiftes, og inddækninger eftergås, bl.a brandmur ved nr 23, 7 og 71.<br><br>F: |

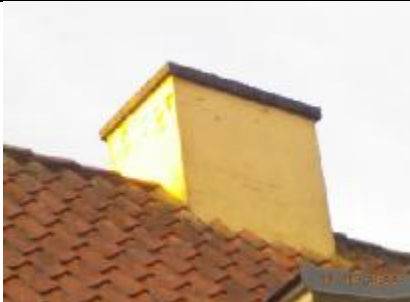
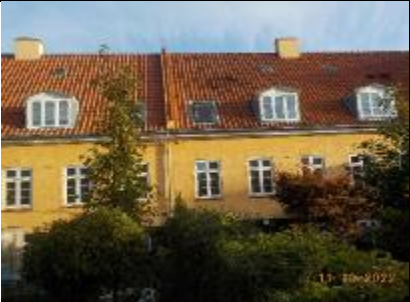
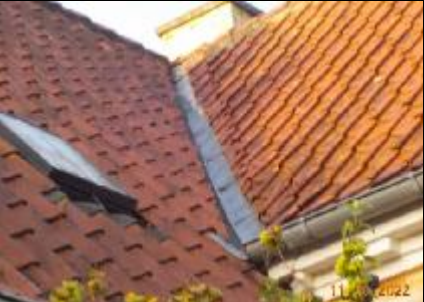
## Fotoregistrering

| Emne | Beskrivelse |
|---|---|
| Udførelse | D: Skorstene eftergås og udbedres.<br>V:Løs afskallet puds afrenses og efterpudses.<br>F: |

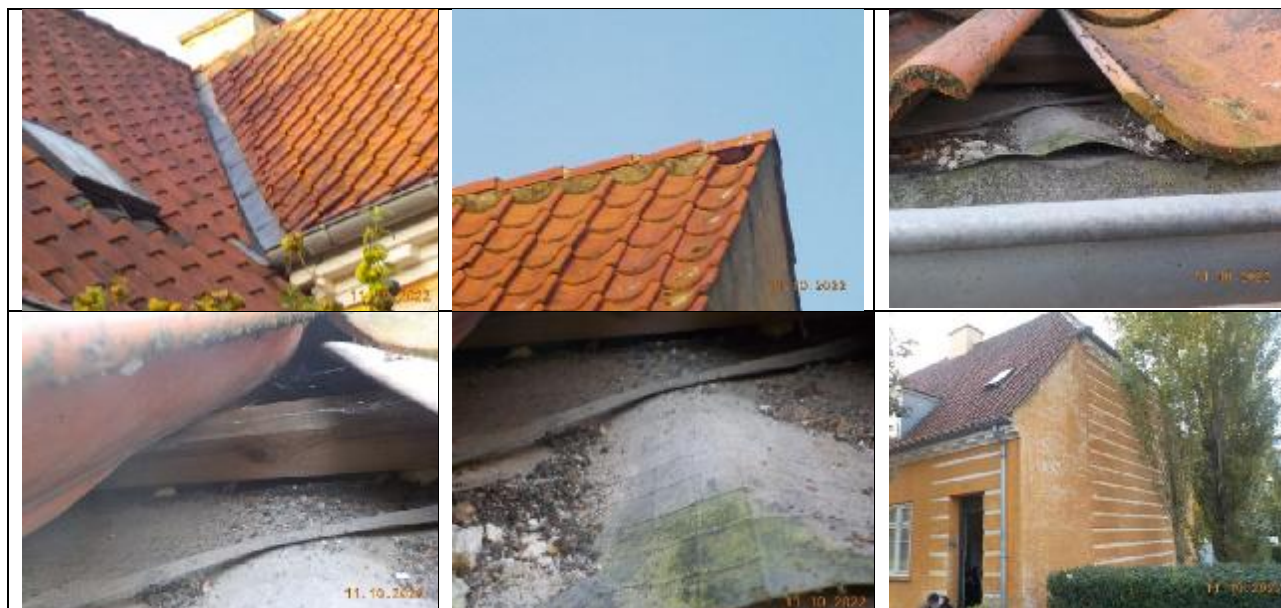
## Fotoregistrering

| Emne | Beskrivelse |
|---|---|
| Udførelse | <p>D: Tagbelægning efterses udvendigt for løse, knækkede og revnede tagsten og tagsten med afskalninger. Mørtel i rygninger eftergås og skotrender og fodblik eftergås for tilstand og evt. revner(utætheder).</p> <p>V: Evt nedblæste eller forskubbete tagsten lægges på plads og bindes i henhold til foreskrifter. Evt. knækkede og defekte tagsten udskiftes og bindes i henhold til foreskrifter.</p> <p>Evt. løse og defekte inddækninger fastgøres eller udskiftes.</p> <p>Rygninger eftergås og forvitret/revnet mørtel eftergås og efterpudses i nødvendigt omfang.</p> <p>For at undgå mos/algevækst kan man med fordel få udført algebehandling ca hver 2 år. Det er indregnet i nedennævnte plan.</p> <p>F: De nederste 2 rækker af tagsten kunne konstateres ikke at være bundet alle som foreskrevet. Tagsten bindes i henhold til foreskrifter.</p> |

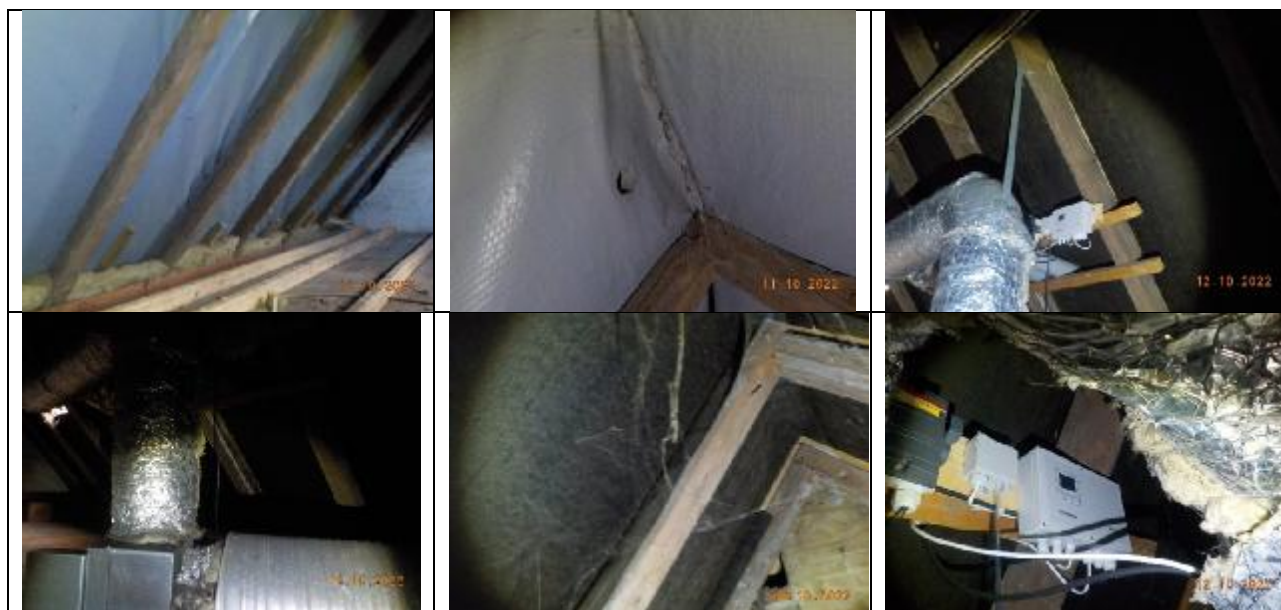
## Fotoregistrering

| Emne | Beskrivelse |
|---|---|
| Udførelse | <p>D: Undertag efterses for huller, utætte samlinger. Taghætter efterses for revner/skader. Aftrækskanaler efterses for huller og om de er ført til og fastholdt til taghætter.</p> <p>Udsugningsanlæg efterses for åbenlyse defekter/fejl og der tilkaldes service i fornødent omfang.</p> <p>V: Såfremt der er huller/skader i taghætter el. aftrækskanaler skal de strakt repareres/udskiftes.</p> <p>F: Der gøres opmærksom på at levetiden på Monarfol undertaget iflg levetidstabeller kun er 30 år, hvilket betyder at der skal påregnes en kort levetid på disse. Der kan dog ikke konstateres nogen nuværende forvitring/nedslidning af det tilgængelige undertag i nr 3 hvor en total renovering er pågående og undertaget er synligt.</p> |

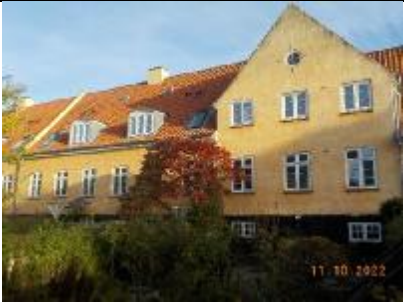
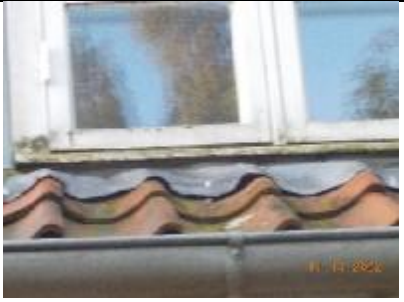
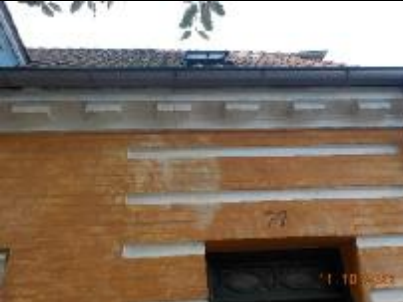
## Fotoregistrering

| Emne | Beskrivelse |
|---|---|
| Udførelse | <p>D: Tagrender renses årligt for snavs og løvfald. Der efterses for utætheder og det kontrolleres om tagrender hælder mod nedløb. Kontrol udføres lettest med vand.</p> <p>V: Evt. utætte samlinger repareres/tættes.</p> <p>F:</p> |

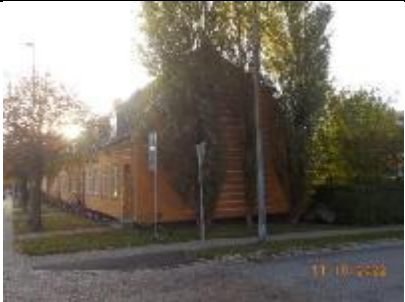
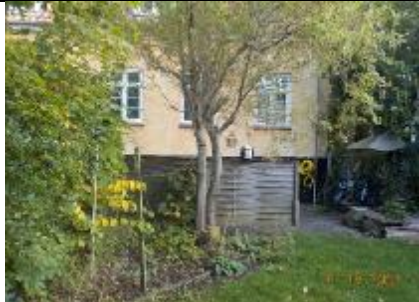
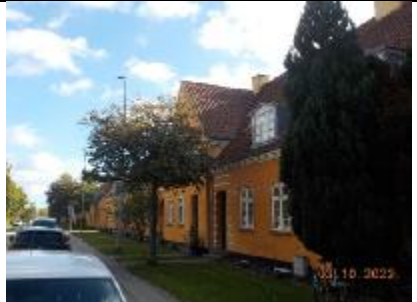
## Fotoregistrering

| Emne | Beskrivelse |
|---|---|
| Udførelse | <p>D: Træer tæt på facader og gavle eftergås for om de er for tætte på facader og evt. kan forvolde skader.</p> <p>V: Træer tilskæres så grene ikke forvolder skader på facader og tagrender.</p> <p>F:</p> |
